平成 30 年度  
建設技術報告会  
報文集

平成 30 年 10 月

北陸地方建設事業推進協議会

平成 30 年度「建設技術報告会」実行委員会

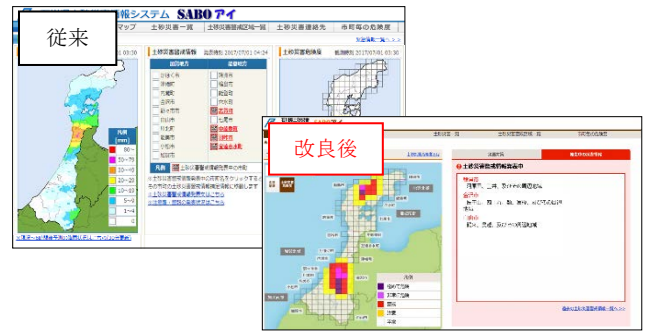
図-2 土砂災害情報システム（トップ画面）

ことから、県民の方々がより見やすく、利用しやすいように、平成 29 年度トップ画面の表示を変更（図-2）するなどシステムの充実を図りました。

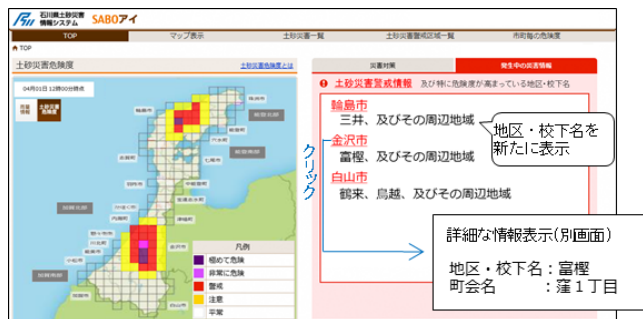
図-4 地区・校下名の表示

名に加え、地区・校下名を新たにトップページで表示することとしました。(図-4)

また、10分毎に「危険」となった地区・校下名を追記し、表示することで、一目でどこに危険が高まっているかを把握することができます。

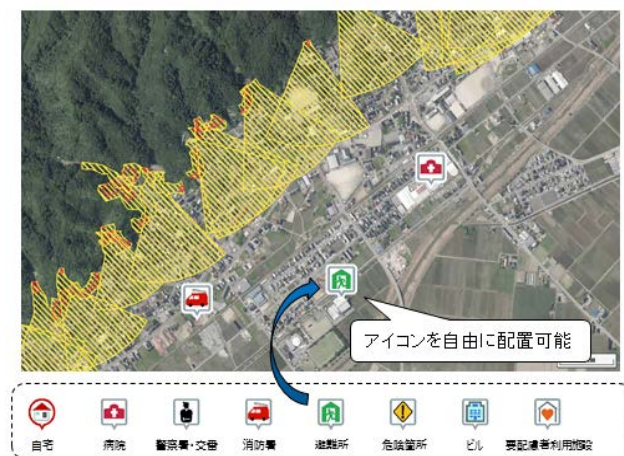
図-6 自主防災マップ作成支援ツール

土砂災害対策アクションプログラムの4本柱の1つである「地区の防災意識向上」において、地域の自主的な防災・避難活動を支援してきており、今回の改良で「自主防災マップ作成支援ツール」を提供しました。(図-6)

自分で避難場所や経路を自由に配置できるようになっており、この機能を活用することでマップ作成の省力化にも繋がっています。

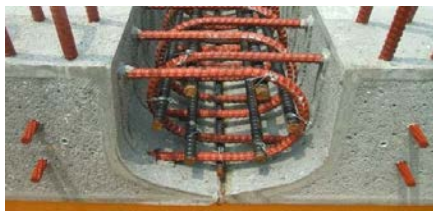
写真-3 ループ継手

道路橋床版の取替工事では短工期かつ長寿命化に配慮して道路橋床版の更新は、通常PCa床版を使用する。PCa床版は運搬の制約があり、一般的に橋軸方向に2m程度の間隔でPCa床版同士が接合される。PCa床版の継手部は、重ね継手長を短くする技術が開発され、継手部の鉄筋を曲げ加工し、コンクリートの支圧による応力伝達を期待することにより重ね継手長を短くしたループ継手が一般的に用いられている(写真-3)。

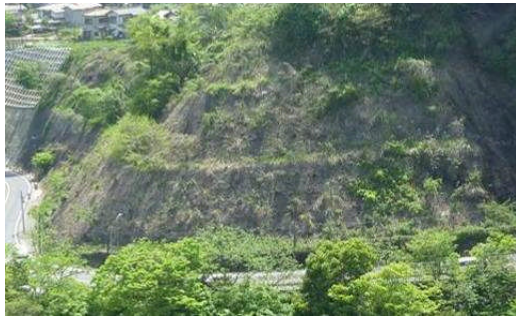
写真-1 吹付工適用例

道路建設等の社会資本の整備に伴い発生した切土のり面の地山の風化・浸食防止を目的として、コンクリート吹付工やモルタル吹付工（以下、吹付工）が数多く適用されてきた。その一例を写真-1に示す。

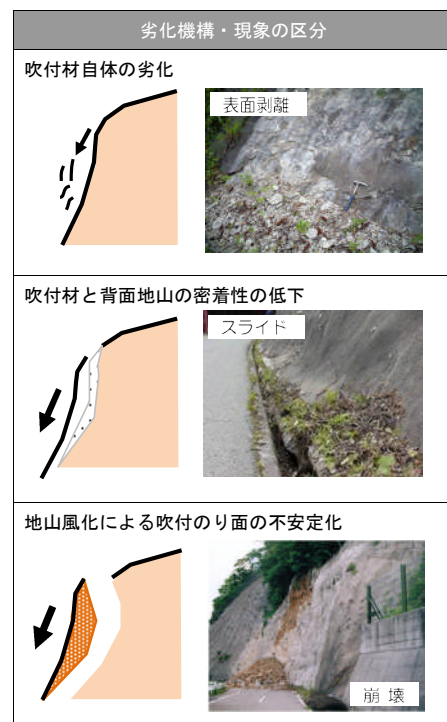
図-1 吹付のり面の劣化機構・現象区

侵入水や湧水により吹付背面の地山の風化が著しく進行し、地山の性状に応じて設計されていたのり面の安定勾配が確保できなくなり、不安定化が進行するものである。また、亀裂が卓越した岩盤のり面では、亀裂に沿った風化の進行・緩みにより、不安

定化が進行する場合もある。発生する現象としては、吹付背面からの土圧による開口ひび割れや、はらみ出し、崩壊などが挙げられる。

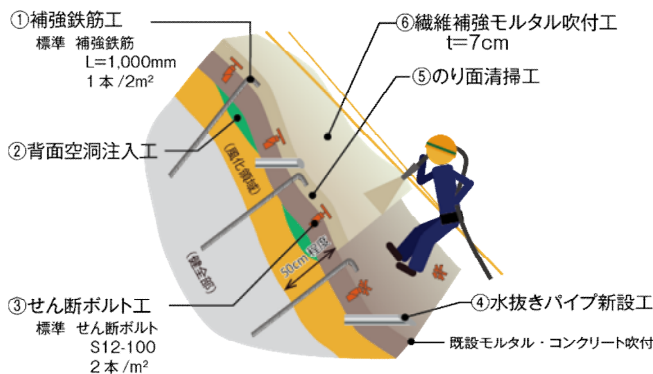
図-2 レस्प工法概要図

従来対策の課題を解決するために開発したのがニューレスプ工法である（図-2）。ニューレスプ工法の概要は、既設吹付材をはつり取ることなく、①補強鉄筋工、②背面空洞注入工、③せん断ボルト工、④水抜

きパイプ新設工、⑤のり面清掃工、⑥繊維補強モルタル吹付工の複数の要素技術を組み合わせて、老朽化したのり面を再生、または補強する技術である。要素技術の概要を以下に示す。

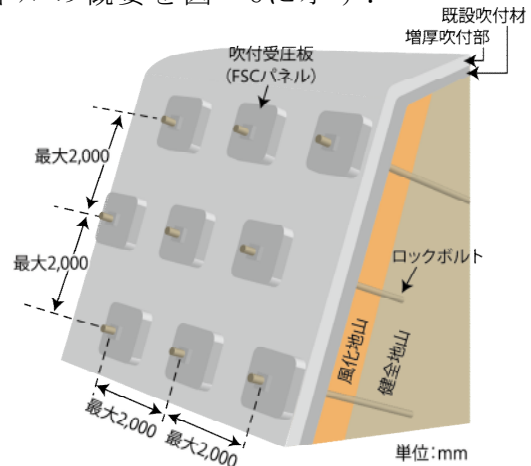
図-5 FSCパネル工法の全体概要

そこで、開発したのが吹付受圧板工法「FSCパネル」（以下、FSCパネル工法）である。ニューレスプ工法と同様に老朽化した吹付のり面の吹付材をはつり取ることなく、繊維補強モルタル吹付により吹付材表面の被覆・増厚を図り、それと同時にRC構造の吹付受圧板（以下、FSCパネル）を複数構築してのり面工の剛性を高め、ロックボルト工を組み合わせでのり面を補強する工法である。本工法の概要を図-5、FSCパネルの概要を図-6に示す。

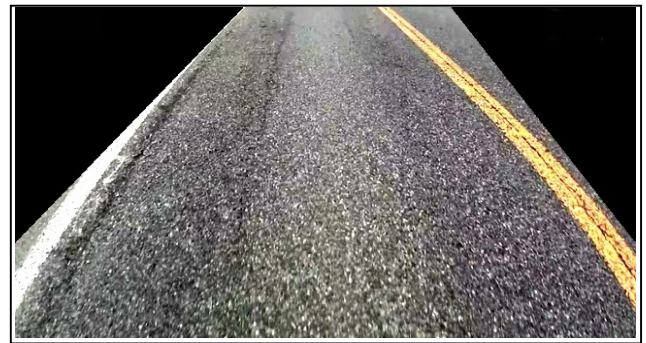
図-2 わだちレベル判定のイメージ

わだち掘れの診断は、切り出した静止画から路肩等を除去した画像を用いる。AI は深層学習した各損傷レベルの画像と、点検対象の路面の画像とを比較し、左わだち右わだちを別々に判定する。わだちレベル判定のイメージを図-2 に示す。左右の大きい方をその地点のわだちレベルとし、路線の評価には、100m を 1 区間として地点のわだちレベルの

平均をとった区間のわだちレベルを用いる。

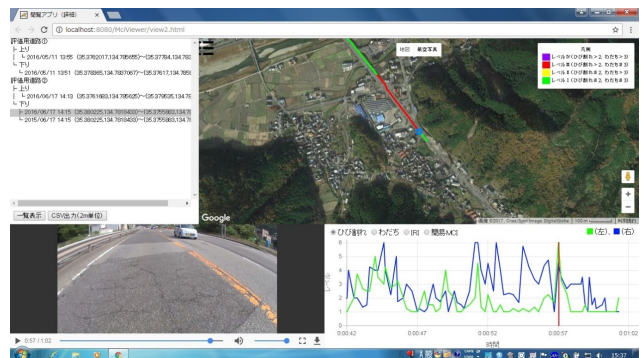
図-5 診断結果の管理・閲覧画面

図-5 に診断結果の管理・閲覧画面（詳細）の一例を示す。画面の左上にはシステムに記録された動画データの一覧が撮影開始日時毎に表示されている。撮影日時を選択すると、画面左下のウィンドウにおいて動画が再生され、撮影当時の路面状況がパソコン上で確認できる。また、診断したわだち、ひびわれの各損傷レベルは、動画と連動して画面右下にグラフ表示される。加えて、点検走行時に GPS 情報を有するスマートフォンのアプリ等で IRI の計測を行った場合には、グラフ上に併せて表示できる。画面右上の地図ウィンドウでは、選択した動画に対応した道路の路面状況が、損傷レベルに応じて色分けされて表示される。

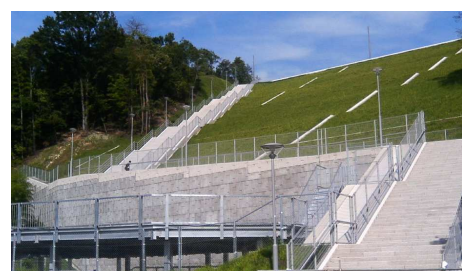
写真-2 補強土壁の外観

写真-2 の補強土壁は、2014年に発生した広島豪雨(日最大降水量224mm)を経験し、壁高9m、嵩上げ盛土高さ約30mの高盛土形状である。

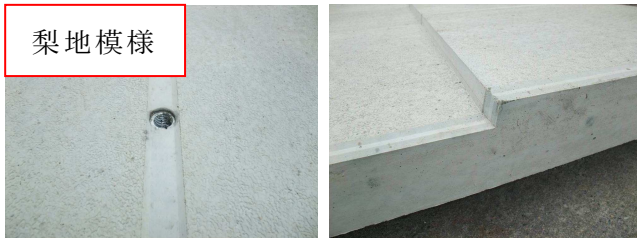
写真-2 表面意匠（左）と横目地（右）

製品表面の横目地部で土砂の堆積を防ぐために凹目地を持たせず、表面の肌目を梨地模様として微弱な凹凸を持たせたことで太陽光が反射しにくい意匠とした。

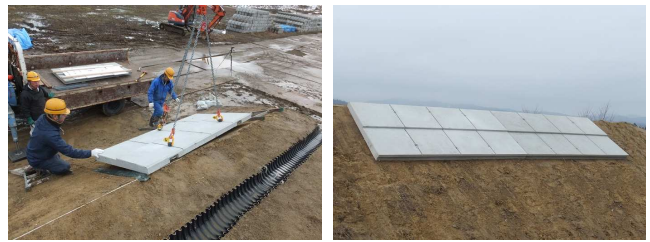
写真-4 施工性の確認と施工完了

施工吊り具を用いた施工性の確認から安全に作業できることを確認し、施工サイクルタイムの計測から国土交通省土木工事積算基準のコンクリートブロック張工の平ブロック（150kg以上）と同等の歩掛で施工ができる

ことを確認した。

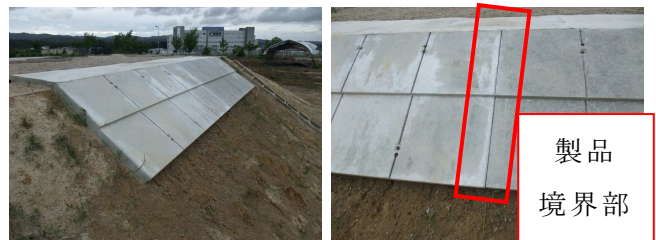
写真-5 防草効果の確認（施工後4ヶ月）

防草効果について施工完了から3年半観察した結果、製品境界部からの雑草の繁茂は見られなかった。

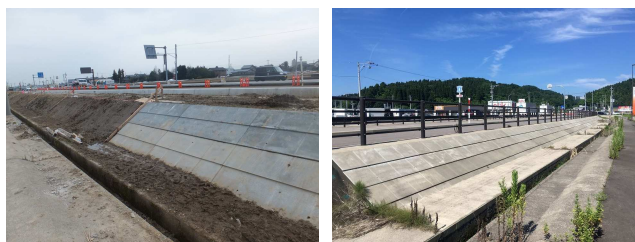
写真-11 施工後の経年変化

工事の後、3 年半に渡って経年変化を確認したが、製品施工後の変位は認められず、製品間に加えて製品と天端の現場打ちコンクリート打継目部からの雑草の繁茂も確認されていない。

(左：施工時、右：施工後 3 年半経過)

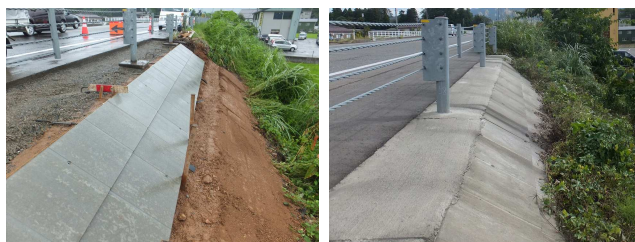
写真-12 施工後の経年変化

工事の後、3 年半に渡って経年変化を確認したが、小矢部地区交通安全対策工事と同様に製品施工後の変位は認められず、製品間に加えて製品と天端の現場打ちコンクリート打継目部からの雑草の繁茂も確認されていない。

(左：施工時、右：施工後 3 年経過)

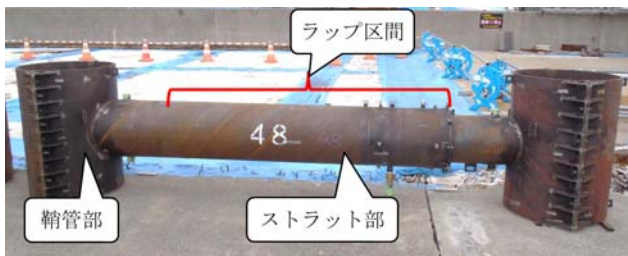
図-4 伸縮ストラット部材

本工法に使用する「伸縮ストラット部材（図-4）」は、ストラット部と鞘管部の2種類の部材で構成されている。ストラット部は、径の異なる2本の鋼管からなり、径の細い管を太い管の中から出し入れすることで、設置時に部材長を調節できることが特徴である。

鞘管部は、鋼管を半割りにした形状の部材にフランジ加工を施し、ボルトで接合する構造とした。

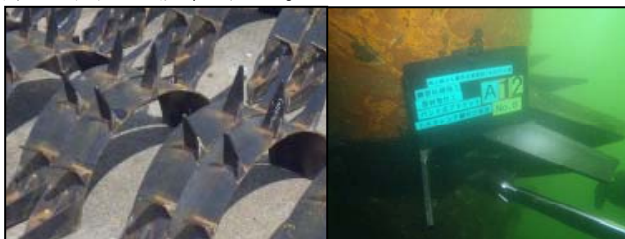
図-8 バンド式ブラケット設置

既設鋼管杭表面のカキ落とし・ケレン等の下地処理を行った後、鋼管杭とモルタルの付着力を向上させるためのシアキーを水中溶接する。次に水中作業を簡便化したバンド式ブラケット材を鋼管杭に取り付け(図-8)、部材を一時的に吊り下げるためのアンカーを上部工下面に設置する。

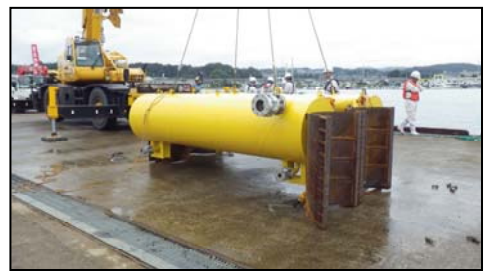
図-9 専用フローター艀装状況

重量物である伸縮ストラット部材を栈橋下面の設置位置まで運搬して設置するために、専用のフローターを使用する。フローターを艀装すると、部材が水中で浮きも沈みもしない中立の状態(中性浮力)となり、水中で潜水士が部材を簡単に移動させることができ、潮位や既設栈橋の構造に影響をうけることなく安定して設置できる。(図-9)

栈橋上の25t程度のラフタークレーンにより部材を進水し、その後は、潜水士が栈橋の下面まで曳航・移動させ、先に上部工に取り付けたアンカーに伸縮ストラット部材を吊り替えて、所定の位置に部材を設置する。

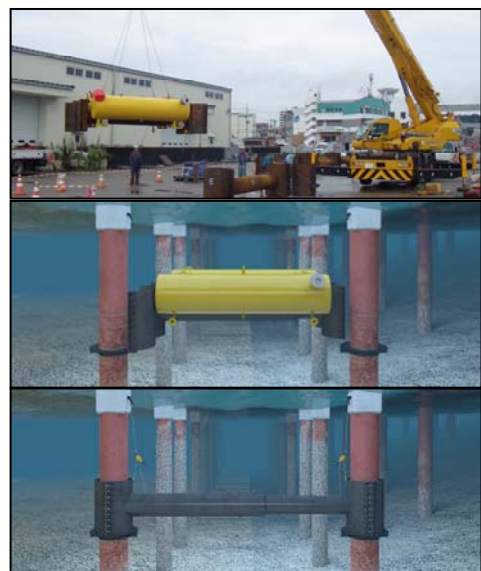
図-10 部材設置一連

なお、フローターはクレーンで回収し、次の部材に艀装する。(図-10)

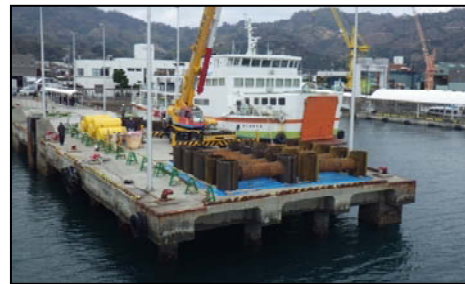
図-14 フェリー岸壁

愛媛県の松山市の離島にあるフェリー岸壁での事例で、平成26年から29年にかけて施工した。(図-14)

当該施設は、岸壁延長60m、前面水深-7.5mの直杭式RC栈橋であり、住民の生活の足であるフェリー用として使用されている。この施設は離島で唯一の耐震岸壁であり、その岸壁を現行の基準で照査した結果、基礎杭の耐震性能が不足することが判明した。対策にはフェリーの運航を止めないことを求められ、栈橋を供用しながら施工可能なRe-Pier工法により補強を行うこととなった。

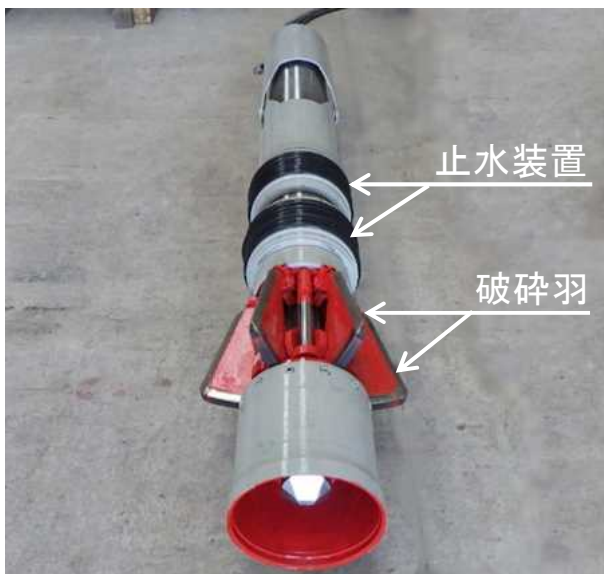
写真-1 パイロット破碎機

施工方法は、既設管内へ写真-1に示すパイロット破碎機を挿入したあとコンクリート管を6枚の羽で破碎し、地中で短冊状に押し広げる(写真-2)。その後続は写真-3に示す後方掘進機を密着させ掘進させるとともに、こぼれた土砂や既設管の破片を泥水で流体輸送し、排出しながら新しい塩化ビニル推進管に置き換える。

パイロット破碎機には止水装置が設置されており常に既設管内に密着して泥水を漏洩しないようにしながら到達側へ引き抜いていく。

パイロット破碎機と後方掘進機は、遠隔操作により常に密着し方向修正を行う。

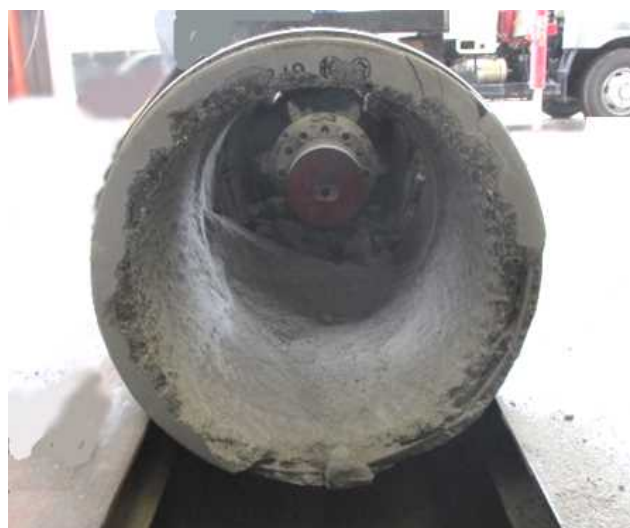
写真-4 コンクリート管切削状況

なお、本工法は、条件によって、既設管内面を削りながら新管に置き換える切削破碎推進工法(既設管ガイド式：泥水排土方式)での改築推進も可能である。写真-4にコンクリート管の切削状況を示す。

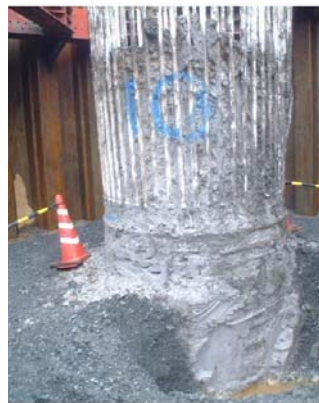
写真-1 場所打ち杭における未充填箇所発生状況

また、コンクリートのこわばりが顕著な場合、打重ね部で下層のコンクリートにおけるバイブレータの振動による影響範囲が小さくなり、上層と下層の一体化が阻害されコールドジョイントの発生につながる可能性もある。

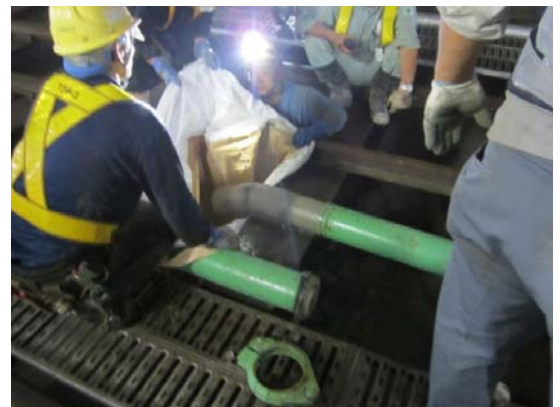
写真-2 ポンプ施工における配管閉塞

箇所となり欠陥が生じる（写真-1 参照）<sup>2)</sup>。逆打ち部でも先に打ち込まれたコンクリートがこわばってしまうと、後から打ち込まれたコンクリートの充填が阻害され、未充填の原因となる。圧送においてはポンプ配管内で先行して打ち込まれたコンクリートがこわばると、後から圧送されたコンクリートの変形に追従できず管内で閉塞する恐れがある（写真-2 参照）。さらに再圧送時の圧送負荷が著しく増加した場合、配管の接続箇所など局所的な破裂のリスクが高くなり、初期欠陥の復旧に時間と労力が費やされることとなる。

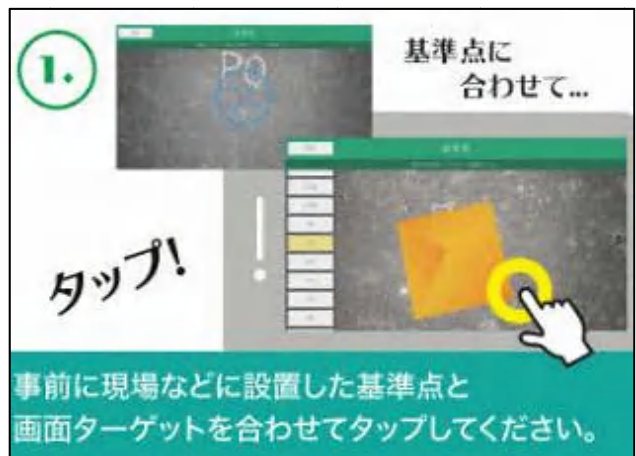
写真-2 TS方式による配置手順

TS（ターゲットセッティングス）方式は、2点以上の測量基準点や、QRコード等を現地に設置することで、現実の3次元空間にほぼ正確に3Dモデルを重ね合わせる方法である（写真-2）。長大な3Dモデルを表示して遠景を確認したい場合や、ある特定の位置にモデルを表示したい場合など、3Dモデルを配置する位置や姿勢が重要な場合は本方式の使用が適している。

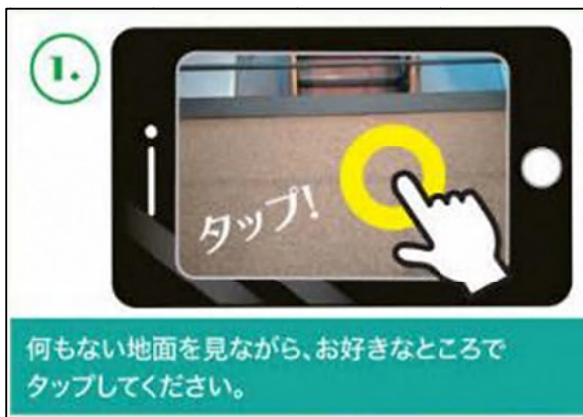
写真－3 FS方式による配置手順

FS（フリーセッティングス）方式は、表示基準点の設置が不要で、どこでも容易に3Dモデルを閲覧させることが可能となっている（写真-3）。手軽に使用できる利点があるため、表示する3Dモデルの位置よりも、形状が重要な場合には本方式が適している。

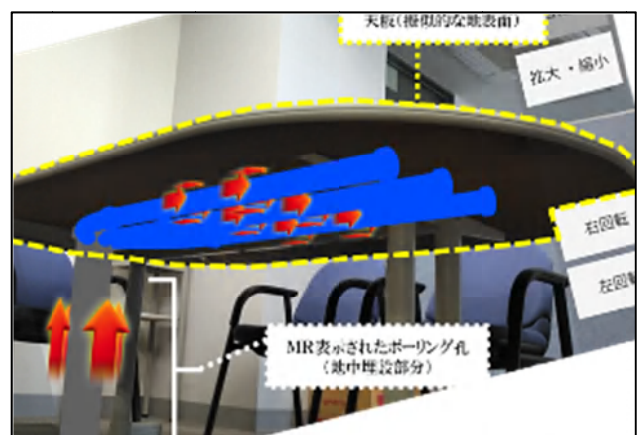
写真－5 地中埋設物の表示例  
(地中熱ヒートパイプ)

竣工後の地下構造物や機械の内部構造など、普段は目に触れない部分の可視化にも、本技術は有効である。不可視部分の技術PRや教育への活用の他、埋設物の表示によるインフラの維持管理への活用が考えられる。写真－5は、机の天板を地表に見立てて配置した、深さ情報を持つ3Dモデルの表示例である。机の下側から見ると、地下へと伸びるボーリング孔が確認でき、座標情報が反映されていることがわかる。これにより、例えば建設現場において、埋設されたインフラ設備の埋設深などを確認しながらの作業が可能になる。

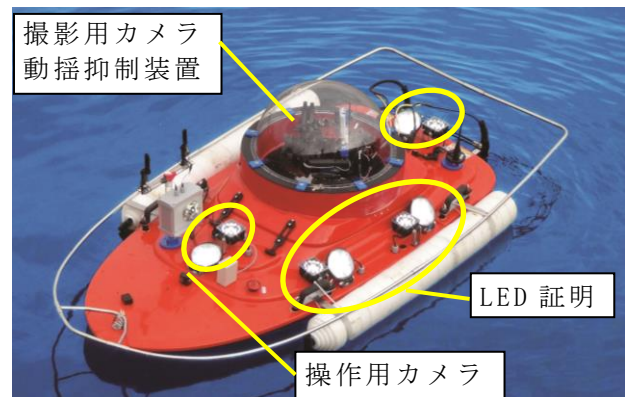
写真-1 i-Boat

操作は、船尾に配備した 2 基のスラスタを無線遠隔操作することで行い、前後方向へ、左右へは回頭させて航行することができる。船体前部に設置した操作用カメラの画像を無線伝送して、栈橋上でリアルタイムに確認しながら操船を行う（図-1 参照）。動力には船体に内蔵したバッテリー

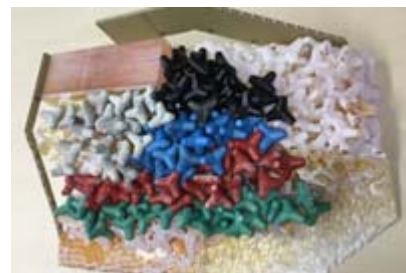
図-1 3D プリンタ模型(既設)への嵩上げ

消波工の施工では ICT 据付によりブロック据付の効率化や高度化が図られつつある。消波工の嵩上げ等、維持補修事業においては既設状況を 3D プリンタ模型で再現し、そこへブロック模型を積上げて据付方法を検討する場合がある（図-1）。例えば図-1 の状態を 3D モデル化し、据え付けるブロック個々の位置座標を事前に把握することができれば、ICT 据付の更なる高度化が期待できる。

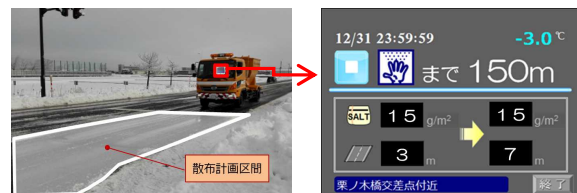
図-1 散布ガイダンスの概要

凍結防止剤散布作業は、あらかじめ散布計画区間を設定し、凍結防止剤を必要な箇所に必要な量散布する。散布ガイダンスは交差点や橋梁部等の散布計画区間の開始・終了地点と、散布量、散布幅を警告音と画面表示にてガイダンスするものである（図-1）。

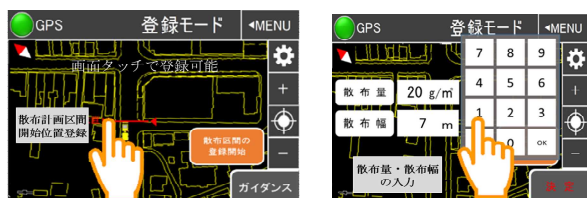
図-3 ガイダンス情報登録・編集機能の搭載

散布ガイダンスでガイダンス情報(散布計画区間)を登録するためにはパソコンにより複雑なデータ作成、登録が必要であった。今回、背景地図表示機能を搭載したことにより、ガイダンス画面で表示される背景地図上をタッチすることでガイダンス情報を簡易に登録・編集できる「地図登録機能」を搭載した(図-3)。

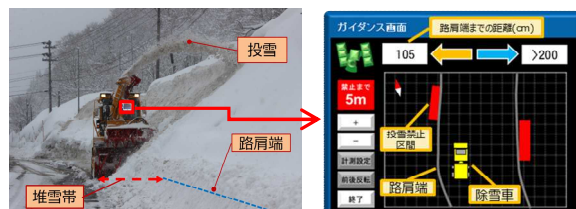
図-4 ロータリ除雪ガイダンスの概要

拡幅除雪作業は、次の除雪に必要な堆雪帯を確保するため、道路の路肩端まで装置を寄せて作業を行う必要がある。現場ではあらかじめ道路に設置したスノーポールなどを目標に除雪するが、設置間隔には限りがありポールからポールの間は、先のポールを目的にして感覚的に操作を行う必要があることから、操作に熟練度が求められる。また、家屋、交差道路等、除雪した雪の投雪を禁止している区

間があり事前に把握しておく必要がある。ロータリ除雪ガイダンスは除雪装置の路肩への接近と、投雪を禁止している区間への接近を警告音と画面表示にてガイダンスするものである(図-4)。

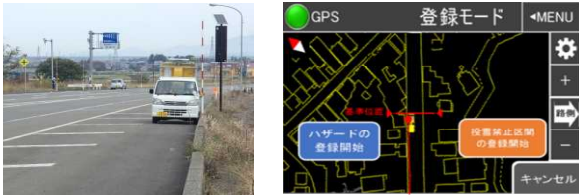
図-6 ガイダンス情報登録・編集機能の搭載

ロータリ除雪ガイダンスでガイダンス情報(路肩端線形)を登録するためには、仮想基準点測量方式(VRS)で詳細な現地測量を実施する必要があった。今回、ロータリ除雪車自体や計測車両で現地を走行することで作業軌跡から路肩端を設定する「お手本ライン登録機能」を搭載することにより、詳細な現地測量がなくてもガイダンス情報の登録を可能とした(図-6)。

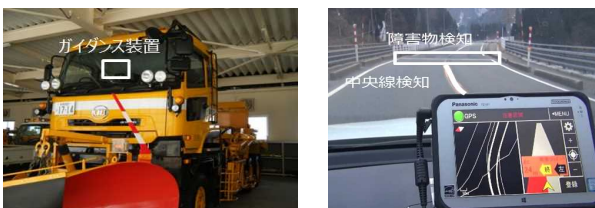
写真-1 背景地図表示機能の搭載

表-1 に示したスケジュールを基に、一次除雪機械の作業ガイダンス装置の検討を行っている。平成 29 年度は、これまでに開発した各ガイダンス機能を装備した作業ガイダンス装置を試作。平成 30 年度は、必要機能の追加・改良を行い、機能の要求仕様をとりまとめる予定である（写真-1）。装備するガイダンス機能を下記に示す（表-3）。

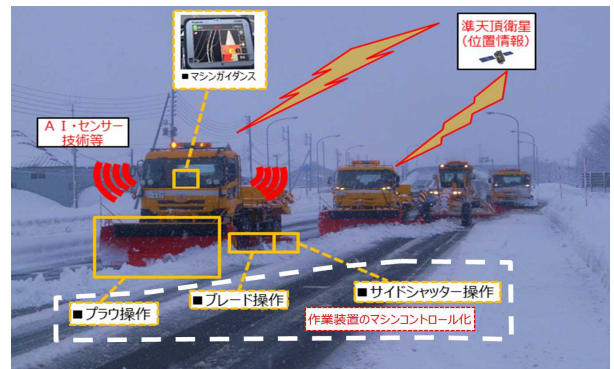
図-7 一次除雪機械マシンコントロール化イメージ

除雪作業における安全性・施工性・生産性の向上を目的とした、一次除雪機械(除雪トラック)の作業装置の「マシンコントロール化」へ向けての検討を平成 29 年度から実施している。マシンコントロール化のイメージを下記に示す（図-7）。

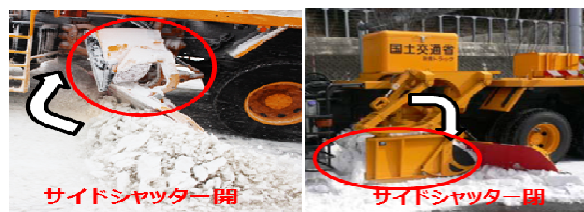
写真-3 サイドシャッターの動作状況

平成 30 年度は、運転技術データの分析結果を基に、交差点に除雪した雪を残さないようにするために操作が頻繁な、サイドシャッターのマシンコントロール化を検討する。

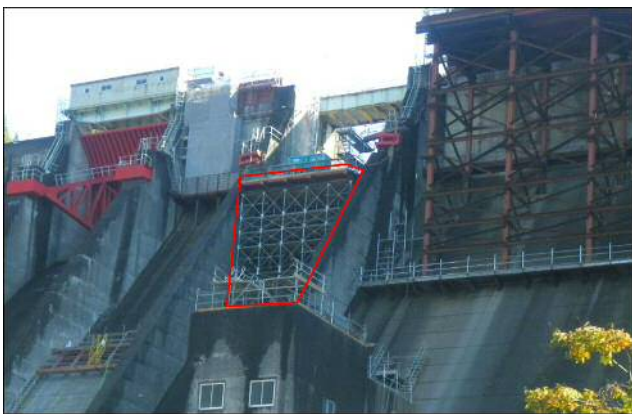
写真-1 パイプ支柱式支保工

ゲート改修に先立って、既設堤体越流部の下流側に施工用の仮設備構台を設ける必要があったが、従来工法の鋼製構台から施工性の良いパイプ支柱式支保工を使用した構台へ変更し、仮設備設置撤去にかかる工程を約 0.5 ヶ月短縮した（表-2 の a 写真-1 参照）。

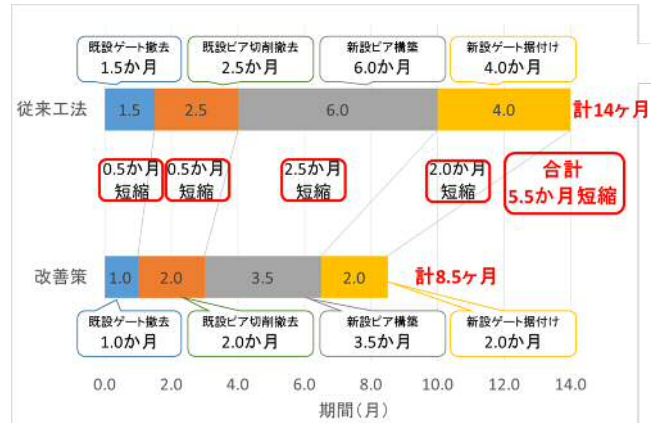
図-3 1号ゲート工事 工期短縮結果

以上の種々の対策により工程を短縮した結果、8.5 ヶ月の非出水期内に 1 号ゲート改修工事を完了させた（図-3 参照）。

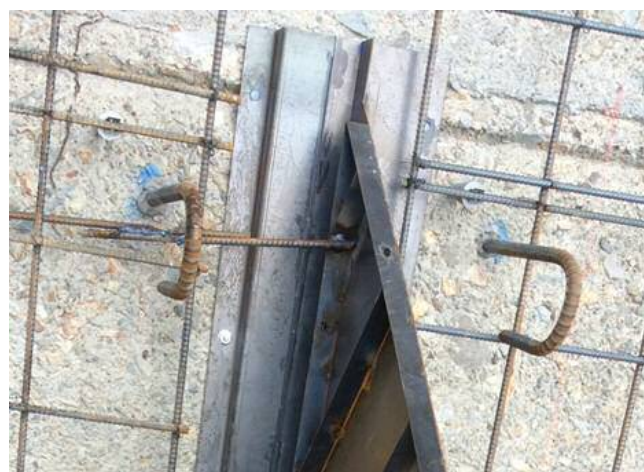
写真-4 緩衝金物と継目の接続状況

緩衝金物はカギ型に加工した鋼材で、これを組み合わせることで、ダム軸方向の挙動にも対応が可能である。

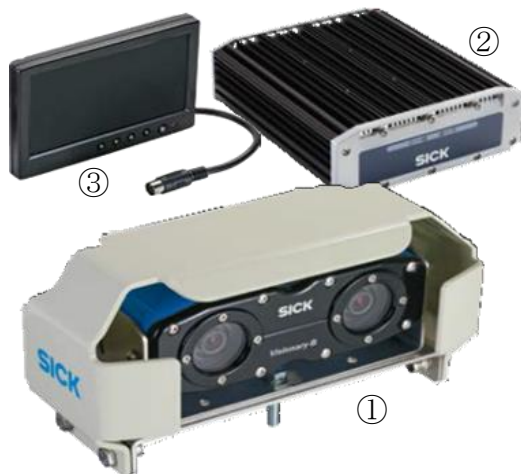
写真-1 機器構成

ブレーキアシストシステムは写真-1の3つの主要な構成要素からなる。

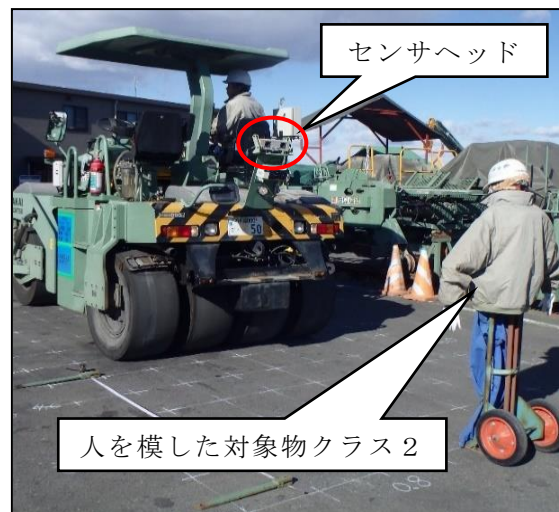
写真-2 振動タイヤローラ制動距離試験

試験エリアを設定し3種のローラを用い、それぞれの速度域で制動距離を測定し、機能確認試験を実施した。(写真-2)

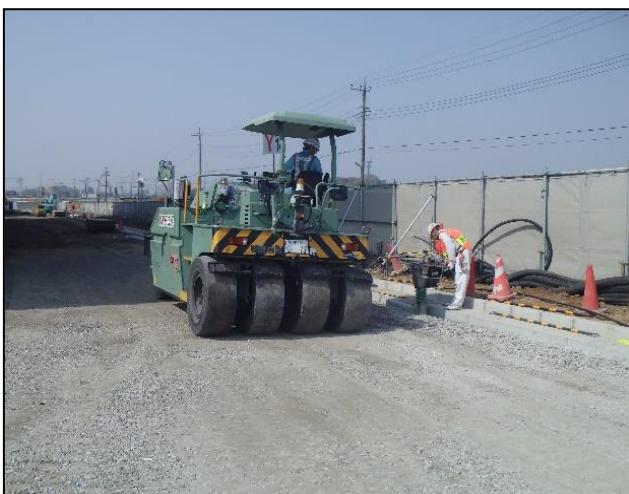
写真-3 外構工事転圧作業状況

大規模倉庫外構工事において、ブレーキアシストシステムを搭載したタイヤローラを導入した(写真-3)。施工範囲周辺には様々な資材等が置かれた状況であった。対象物として検知する物体に対して誤作動なく作動するか確認したところ、限られた施工範囲の中でも周囲の人と他の重機を異なる対象物として検知し、誤作動なく機能した。

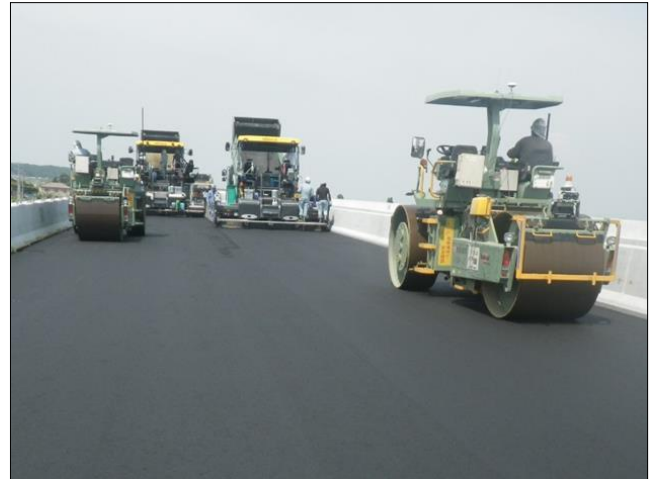
写真-4 高速道路舗装工事転圧作業状況

また新設高速道路舗装工事における安全対策技術としてブレーキアシストシステムを導入し、4台のローラに取り付け稼働している状況である(写真-4)。この現場においては、人と機械の安全性向上を目的とする装置として高く評価されている。

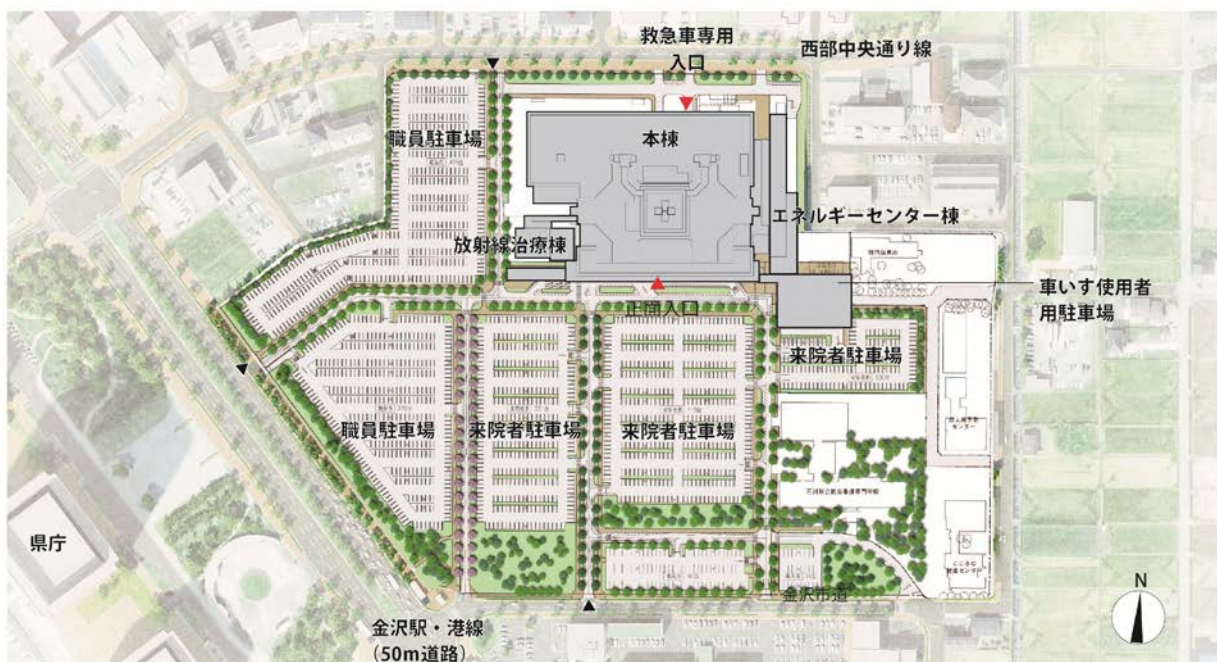
図－1 事業完了後の配置図（予定）

- ・現病院を運営しながら建替を行うため、職員駐車場である敷地北側に新病院を建設する。
- ・新病院南側に、正面入口を設け、分かりやすい来院者動線を確保し、北側道路には、救急車専用口を設けて来院者と動線を分離し、迅速な救急搬送を行う。

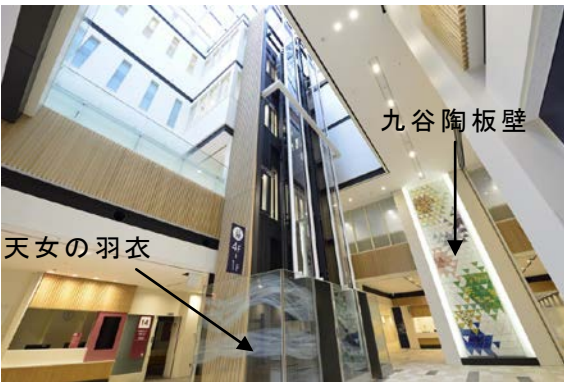
写真-3 吹抜エレベーターホール

○1 階ホール吹抜に九谷焼陶板を組み合わせた伝統工芸ウォールを設置  
 →1 辺 27 cmの正三角形のタイル 490 枚に、四季折々の兼六園の花木（椿、松、桔梗、萩、カキツバタ、菊桜、ソメイヨシノ等）を九谷焼の伝統的な絵付け様式を用いて描いた

○エレベーターのガラススクリーンに天女の羽衣を挟み込み柔らかな清涼感を演出  
 天女の羽衣：七尾市の企業が開発した世界一軽く薄い繊維製品
